Spuren der Reichsautobahn Berlin – Königsberg im Weichsel-Werder

1. Spuren nördlich Neuteichsdorf (Stawiec) (2004-2022)

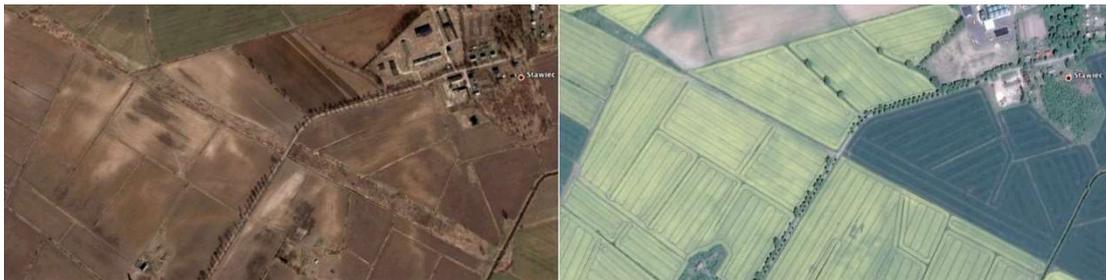
© Google Maps (2004 & 2017)

Vor nicht allzu langer Zeit waren hier noch Spuren im Boden zu sehen. Das linke Foto (2004) zeigt einen deutlich sichtbaren, geraden Streifen, der mit Bäumen, Sträuchern und Sumpfschilf bewachsen ist. Auf dem rechten Foto (2017) sind diese Anhaltspunkte infolge der intensiven landwirtschaftlichen Nutzung fast vollständig verschwunden.

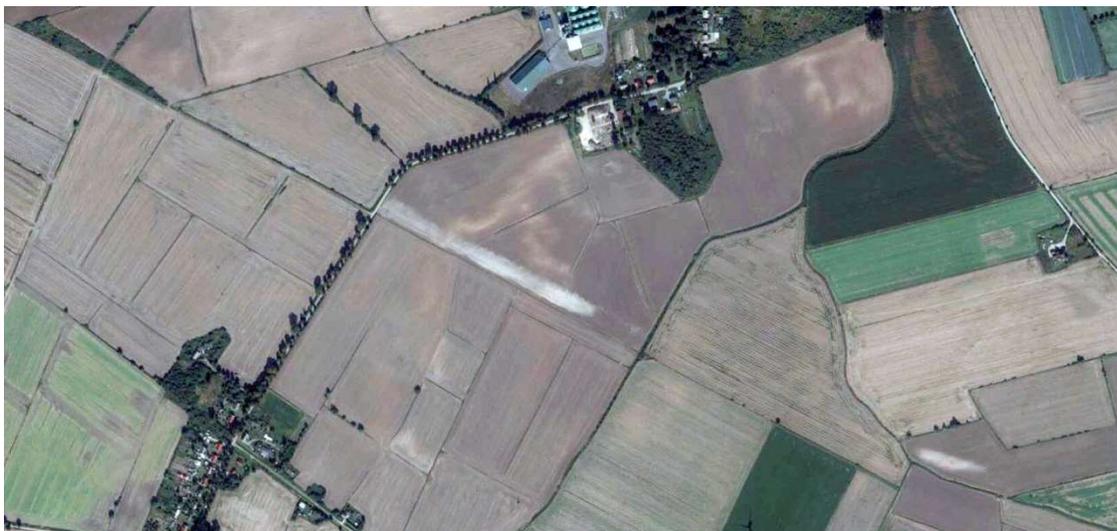
© Geoportals.gov.pl (2022)

Die wenigen sichtbaren Überreste lassen sich heute außerhalb der Vegetationsperiode nicht mehr erkennen und es wird im Laufe der Zeit immer schwieriger werden, ihre Existenz und den ursprünglichen Zweck nachzuweisen.

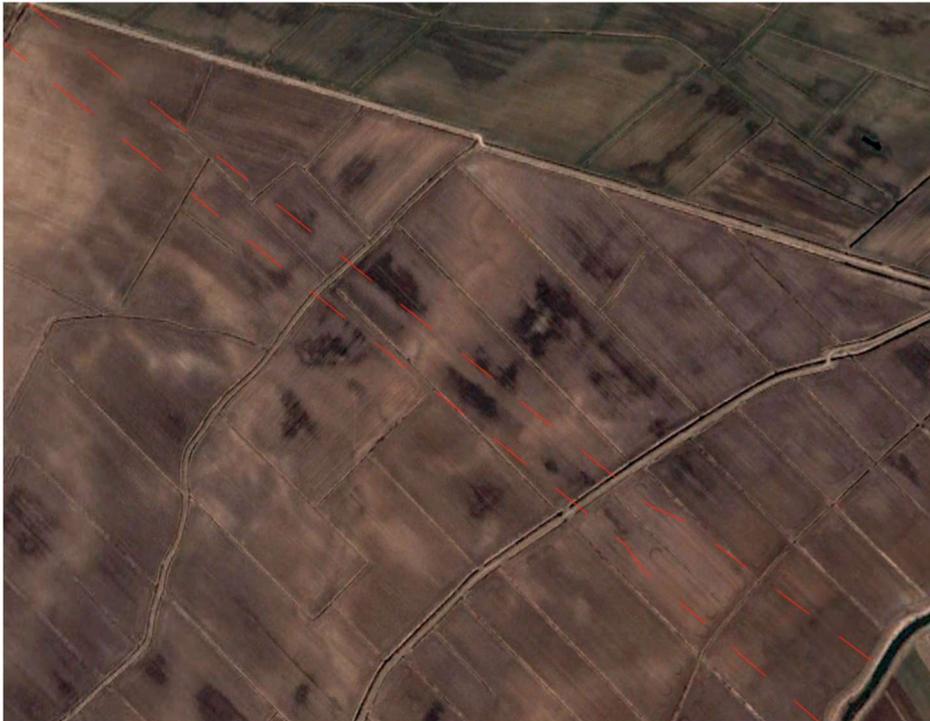
© Google Maps (2004)

Leider erlitten andere Bodenrelikte schon viel früher ein ähnliches Schicksal. Als Folge der langjährigen Bewirtschaftung der Acherflächen, auf dem sie sich befanden, sind sie bis auf wenige kaum erkennbare und unverständliche Flecken fast vollständig verschwunden. Das folgende Foto zeigt den letzte Abschnitt in Richtung des Flusses Schwente (in der unteren rechten Ecke) im Jahr 2004. Zur besseren Einschätzung der Situation ist der Bereich des einst gerodeten Landstreifens mit dünnen roten Linien markiert; auf beiden Seiten waren früher die bei der Trassierung einer Baustrecke üblichen Erdhaufen der abgehobenen Humusschicht aufgereiht.

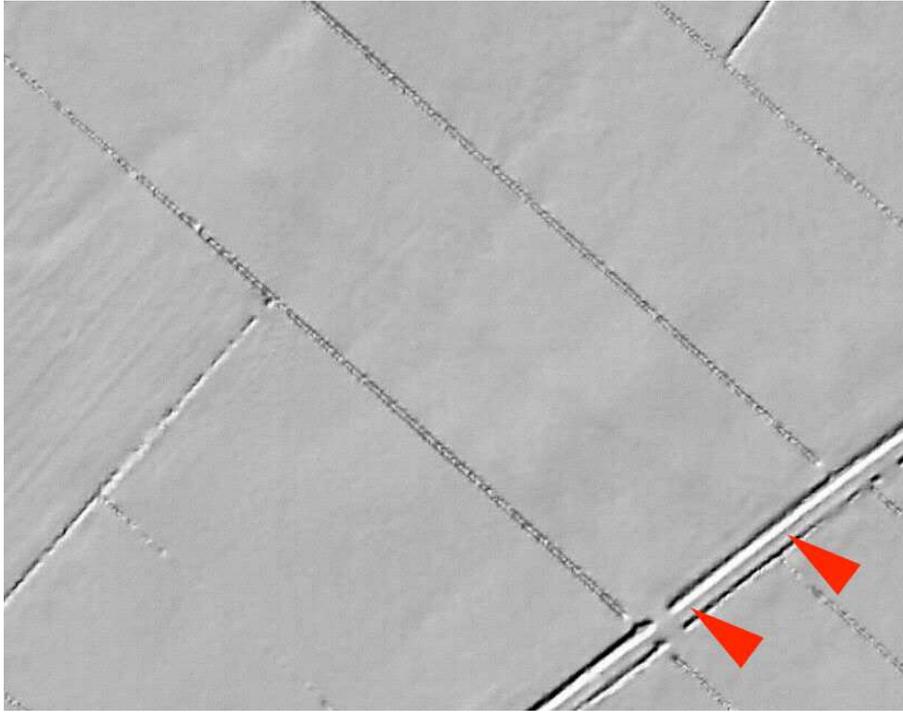
© Geoportal.gov.pl (2016)

Die folgende LIDAR-Aufnahme zeigt die beiden parallelen Reihen der Humusmieten, die beim Baubeginn dieses Reichsautobahn-Abschnitts entstanden sind. Aus dem gemessenen Reihenabstand der Erdhaufen im bis vor kurzem gut erhaltenen Teil in der Nähe des heutigen Dorfes Stawiec lässt sich ableiten, dass der beim Fluss Schwente aufgeschüttete Fahrbahndamm eine Höhe von maximal 2 bis 3 Metern hatte.

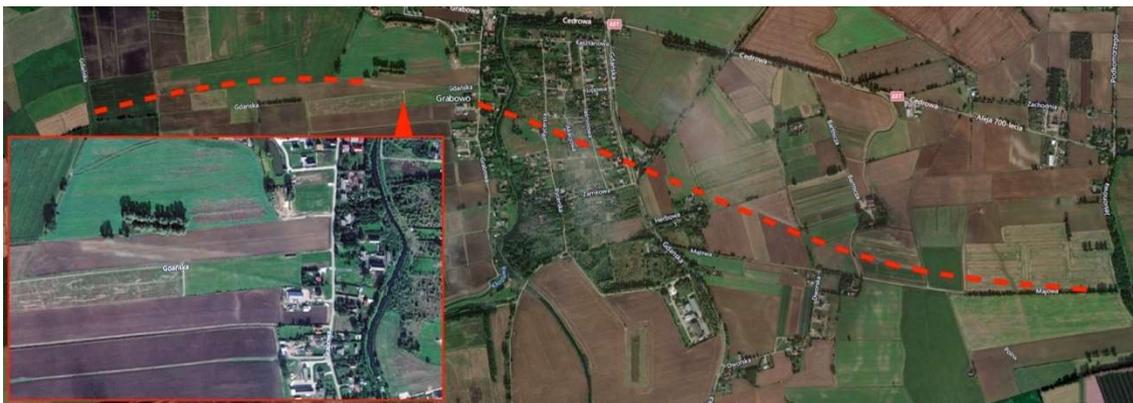
© Zoom Earth (2022)

(Motława) überquert werden sollte. Umfang und Ablauf der Arbeiten ist auf alten Satelliten- und Luftbildern erkennbar; die gestrichelte Linie in der folgenden Abbildung deutet das an:

Heutzutage ist nur der mit Pfeil gekennzeichnete Teil der Spuren deutlich sichtbar. Es handelt sich um der Rest eines Erddamms, der – wie auf älteren Fotos zu sehen ist – ungefähr 1,5 km entfernt vor dieser Stelle auf beiden Seiten der Motłau begann. Die verbliebenen Fragmente dieses Abschnitts deuten auf eine Autobahn-Dammhöhe von max. 2 bis 3 Meter hin.

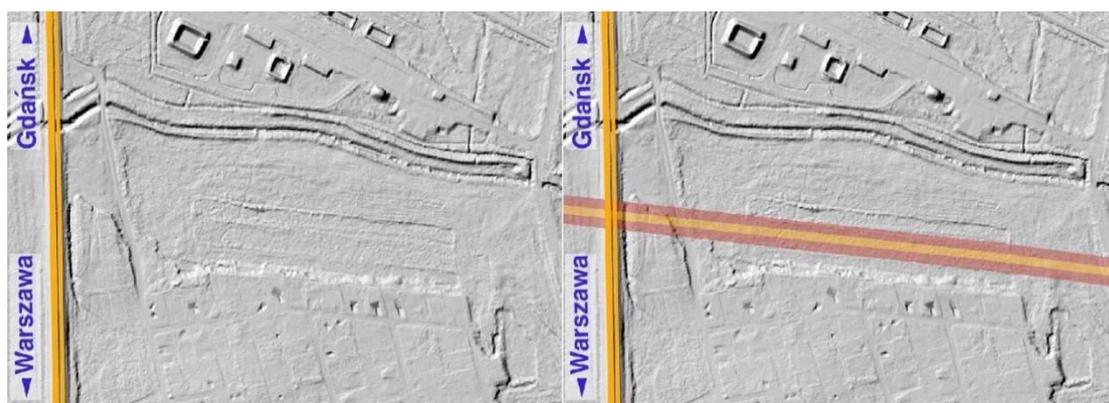
© Geoportal.gov.pl (2016) Rekonstruktion: © Piotr Zembruski (2016)

Glücklicherweise ermöglicht der LIDAR-Dienst einen Blick auf den aktuellen Zustands dieser Spuren, wie die folgende Abbildung zeigt:

Nach den bisherigen Erkenntnissen handelt es sich um die ersten Vorarbeiten zur Unterführung der Reichsautobahn unter der Eisenbahnlinie (orangefarbene Linien). Laut topografischen Archiv-Karten befand sich diese Reichsautobahn-Baustelle ursprünglich weit außerhalb der Gemeindegrenzen von Praust und Zipplau, doch nach 1945 rückte die Bebauung allmählich näher an diese Stelle heran.

In der obigen Abbildung ist das auf der Südseite deutlich zu sehen. Die Erweiterung des Gebiets des heutigen Dorfes Zipplau nach Norden war nur durch erhebliche Gelände-

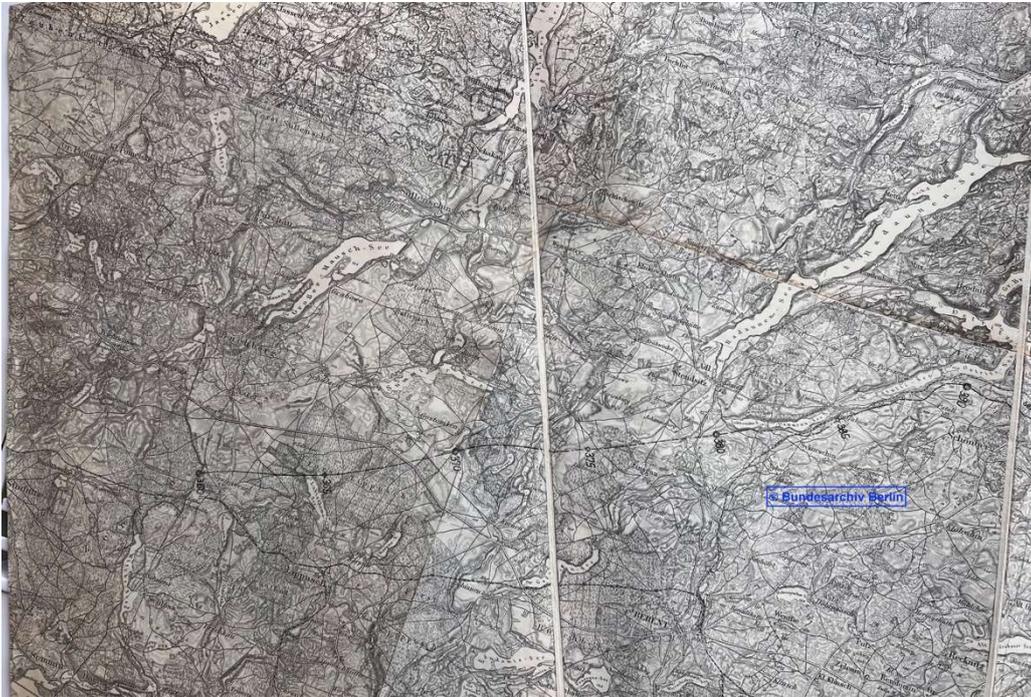
Vermessungsstrecke Teil 1 von km 360 bis km 390 (© BArch Berlin)

Die Vermessungen im ersten und zweiten Teil fanden im August/September 1940 statt. Es ist davon auszugehen, dass damals die gesamte Strecke mit Vermessungspfählen abgesteckt wurde. Der Startpunkt km 360 lag beim Dorf Squirawen. Die Kilometrierung zeigt, dass seinerzeit der Streckenverlauf der Reichsautobahn Berlin – Stettin – Bärwalde – Bütow Danzig – Elbing bereits von Bau-Kilometer auf Betriebs-Kilometer umgestellt worden war.

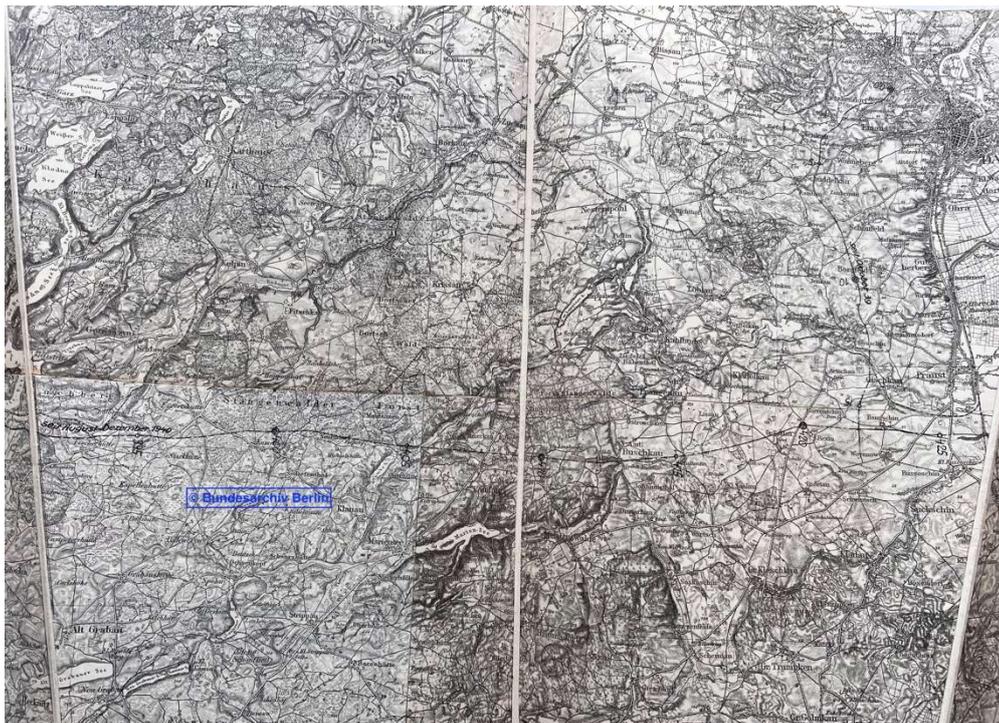
Vermessungsstrecke Teil 2 von km 395 bis km 425 (© BArch Berlin)

Die Vermessungsstrecke Teil 2 ist für die Reichsautobahnforschung im Raum Danzig besonders wertvoll, weil auf ihr der Verlauf der Reichsautobahn Danzig – Bromberg (Strecke 142) bis zum Kreuzungspunkt mit der West-Ost-Autobahn bei der Ortschaft Bangschin zu sehen ist (weitere Einzelheiten siehe die Ergänzungen zum Beitrag "RAB-Spuren in Polen (4): Relikte des Reichsautobahnbaus in Danzig").

In den Teilen 2 und 3 der Karte (letzterer vermessen seit September 1940) ist auf einen dicken Bleistiftstrich zwischen km 425 und 430 aufmerksam zu machen. Er ist ein Hinweis auf die oben beschriebenen ersten Trassierungsarbeiten. Wie die Karte zeigt, war das ein zusammenhängender Bauabschnitt, so dass die getrennte Darstellung der heute noch sichtbaren Erdspuren (Textziffern 4 und 5) nach der neuen Sachlage nicht mehr sinnvoll erscheint.

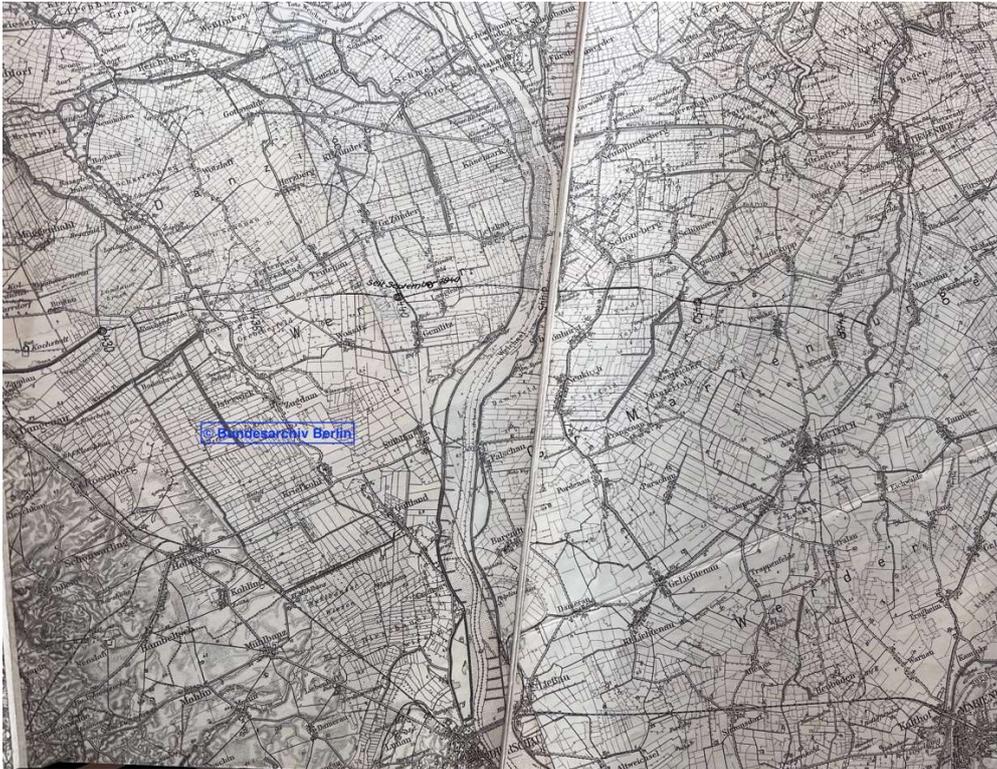
Vermessungstrecke Teil 3 von km 330 bis km 458 (© BArch Berlin)

Die Vermessungstrecke Bütow – Elbing endet nach Betriebs-km 458 auf der westlichen Seite des Flusses Schwente.
